RESTAURACIÓN DEL MINISTERIO DE AGRICULTURA

# Restauración del Ministerio de Agricultura

Cómo se decidió conservar y modernizar un importante edificio de nuestro patrimonio.

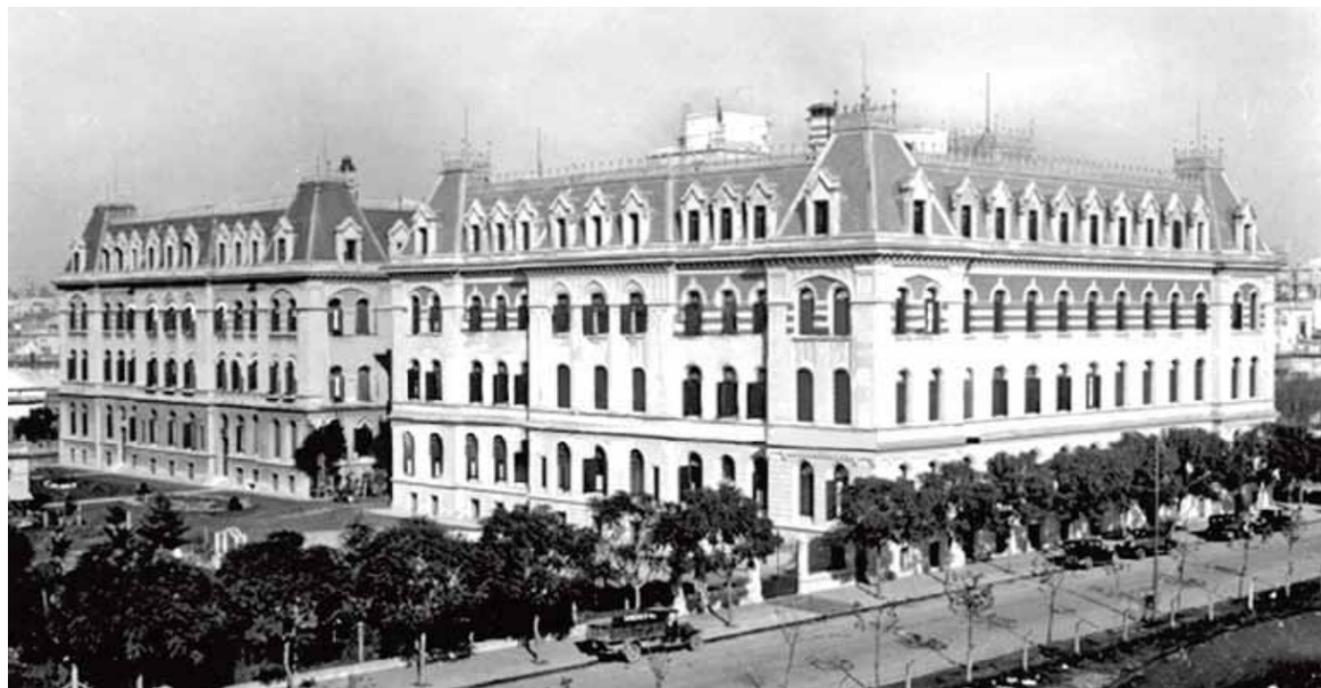
Conjunto edilicio, circa 1920 (vista desde esquina Azopardo y Estados Unidos). Fotografía blanco y negro, digitalizada por el CeDIAP.

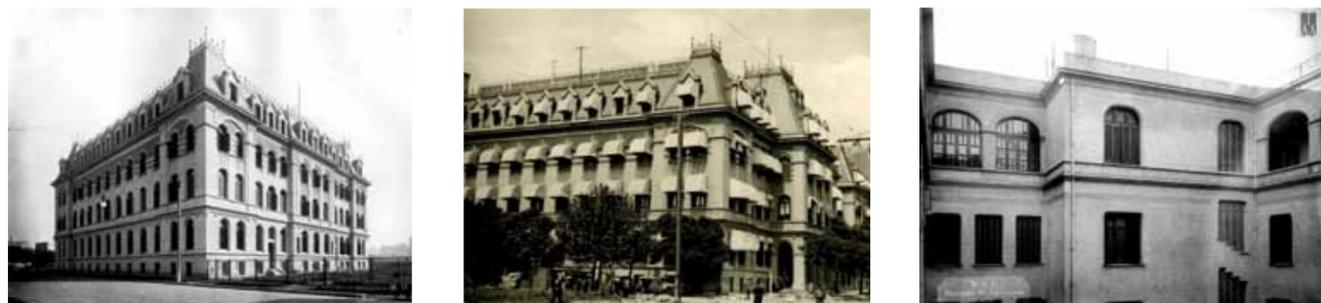
1. Edificio Paseo Colón 982, fachada S.E., 1919. (En ese momento aún no se había construido su mellizo). Fotografía digitalizada por el CeDIAP. 2. Edificio Paseo Colón 922, circa 1938. Fotografía proporcionada por el Archivo Gral. de la Nación. 3. Ventanales al patio interno, edificio Paseo Colón 982. Fotografía proporcionada por el Instituto de Arte Americano de la Facultad de Arquitectura, Diseño y Urbanismo de la U.B.A.

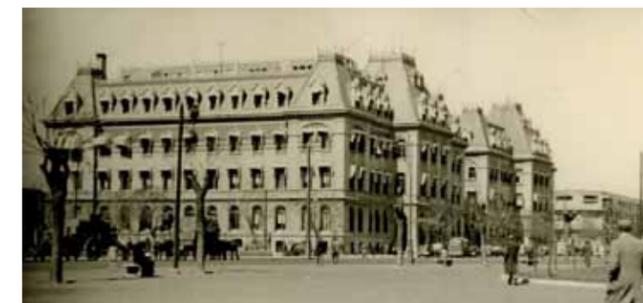
Conjunto edilicio vista desde Independencia y Av. Paseo Colón, circa 1938. Fotografía proporcionada por el Archivo General de la Nación.

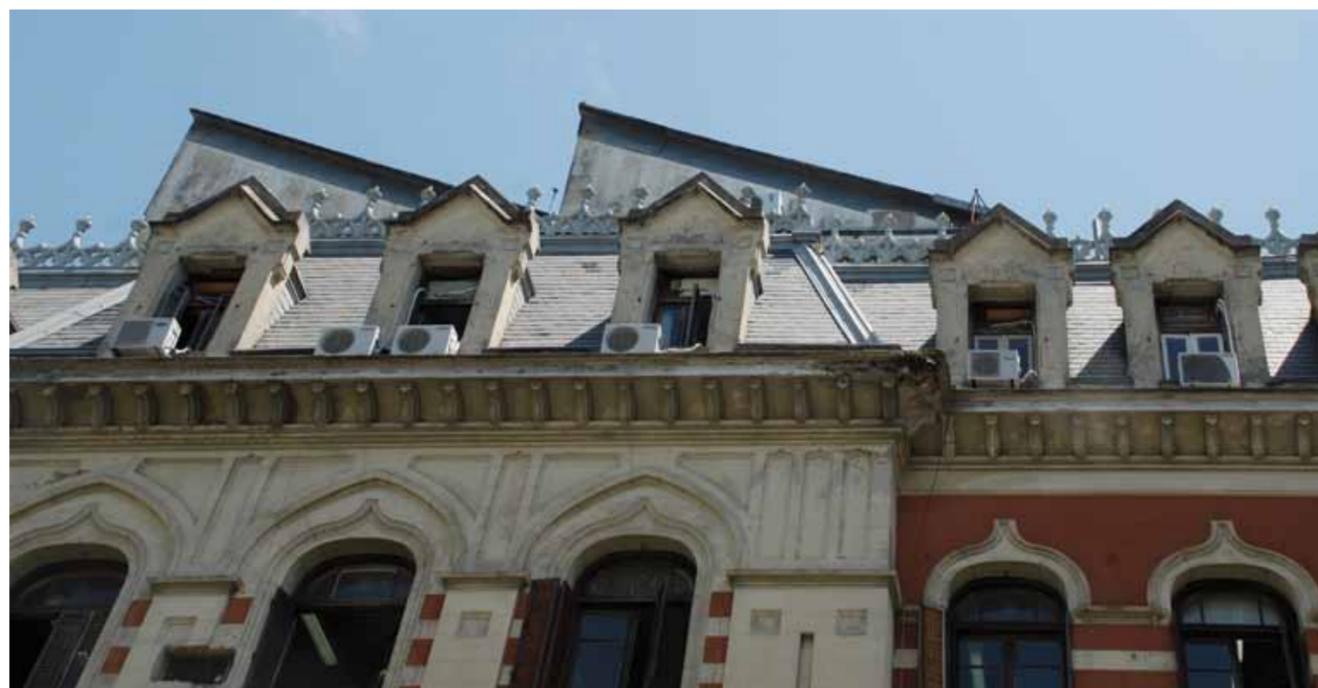
Vistas del edificio de Paseo Colón 982, mostrando faltantes en mampostería y en la cornisa, el deterioro general de los recubrimientos y el impacto de los equipos de aire acondicionado.

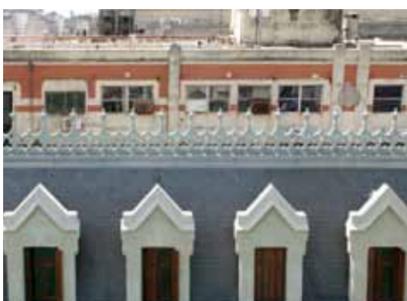
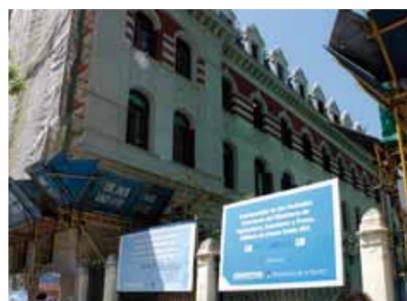
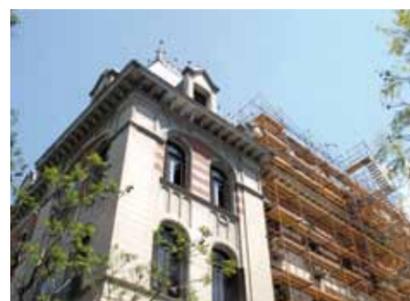
Las tomas corresponden al edificio de Paseo Colón 922. Las dos de la izquierda muestran los primeros resultados de la intervención.

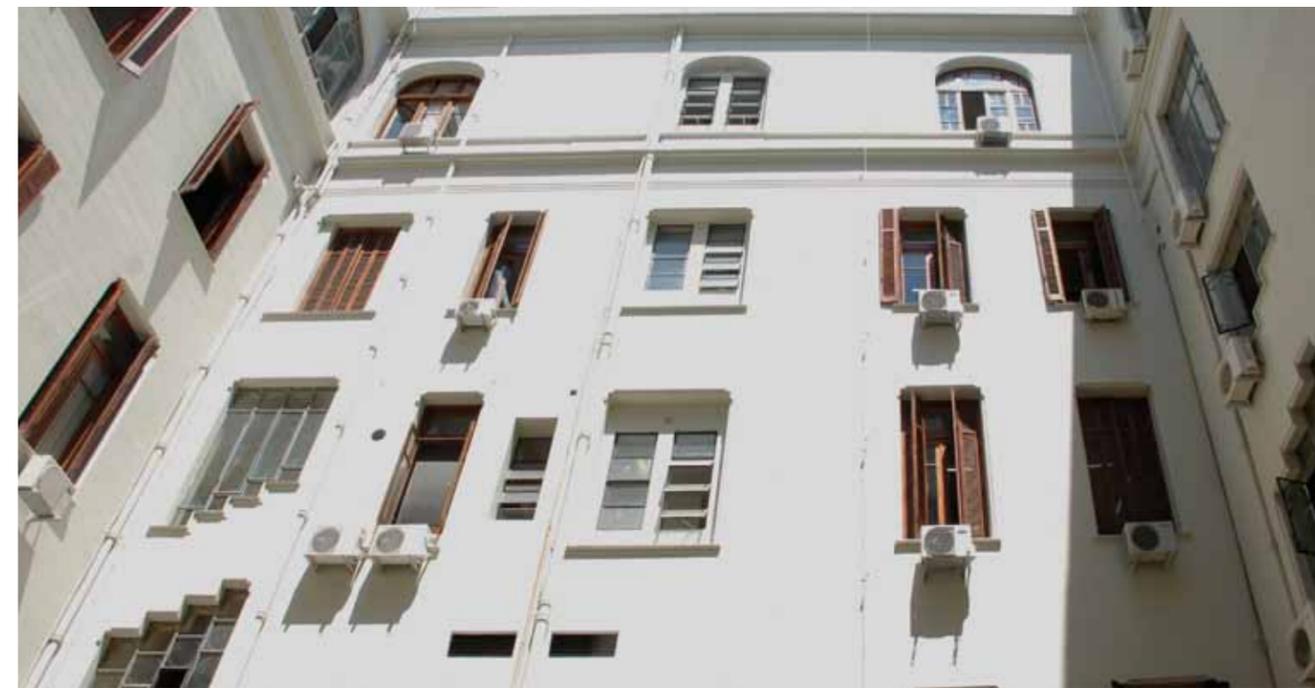
Una de las fachadas del patio interno de Paseo Colón 982 concluida la intervención.

servación de las fachadas internas (obra concluida) y la colocación de nuevos solados que incluyen la adecuación de las instalaciones subterráneas de alimentación eléctrica y desagües (en terminación). Como parte de las intervenciones de los patios las instalaciones externas existentes sobre los muros, que estaban inutilizadas se retiraron, mientras que se ordenaron las que habrán de permanecer en funciones. Estos frentes se encontraban recubiertos con pintura desde hacía tiempo, por lo que fueron nuevamente pintados. Además se trataron las carpinterías (ventanas y celosías), se repusieron los vidrios, se intervinieron los revoques, incluyendo la reposición de faltantes y se reemplazaron aquellos que,

como en el caso de los coronamientos de las cornisas, estaban disgregados o desprendidos. En el interior, se comenzó tempranamente con dos intervenciones que se están concluyendo en este momento: la actualización tecnológica y la reconversión de todos los sanitarios del edificio. En relación a la primera intervención se renovaron las instalaciones, incorporando redes de datos, comunicación, detección de incendio, seguridad por sistema cerrado de televisión, audio evacuación y seguridad de accesos, con la incorporación de nuevas salas técnicas en cada piso. Los núcleos sanitarios, que habían sufrido diferentes transformaciones a lo largo del tiempo, presentaban un marcado grado de obsolescencia y no se adaptaban a la normativa de accesibilidad vigente. En consecuencia fueron remodelados de forma de permitir incorporar, en cada piso, sanitarios para personas con capacidades diferentes. Además se concretó la readecuación de algunas oficinas, salones y cocinas y se trabaja en la recuperación de los interiores, en especial en los espacios públicos y de circulación. En este último caso se han quitado algunos elementos agregados, incluyendo cielorrasos e instalaciones

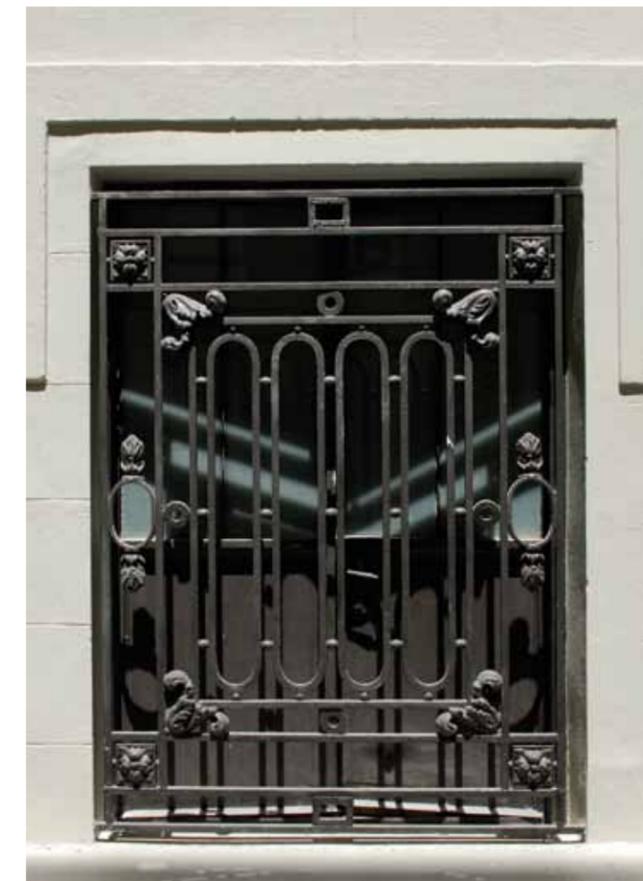
Una de las rejas del patio de Paseo Colón 922 durante la recuperación.

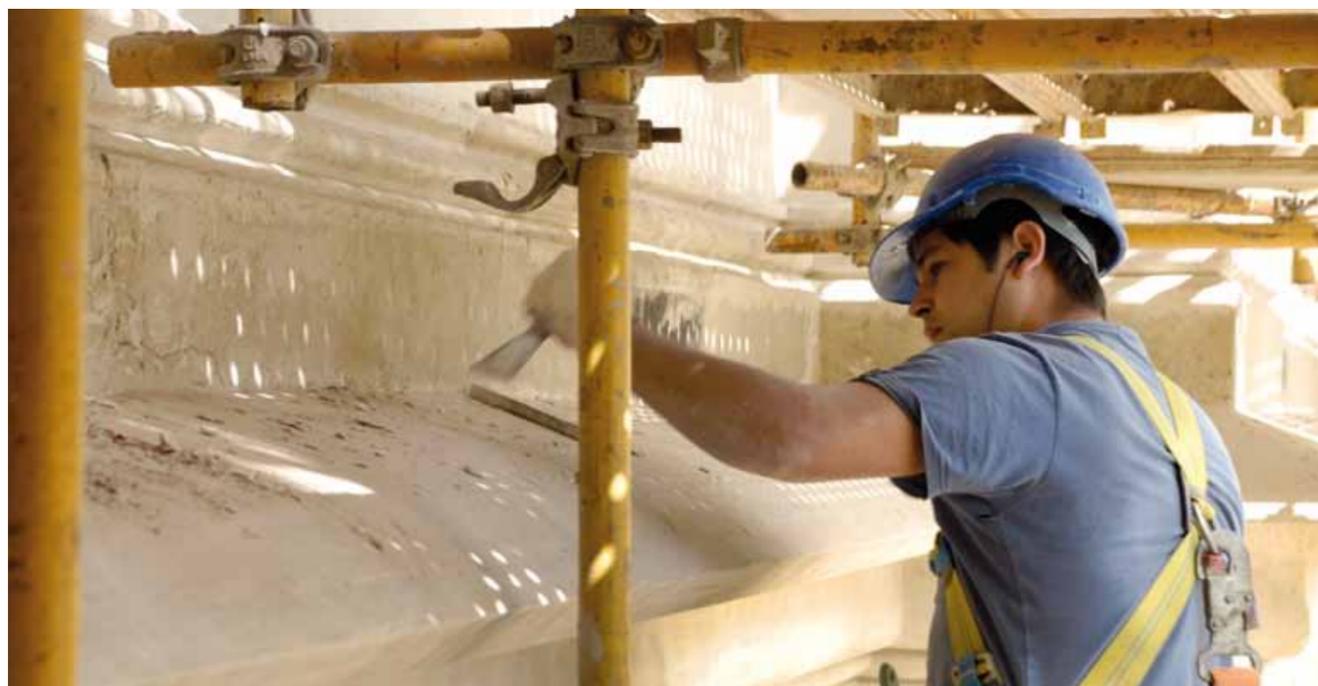
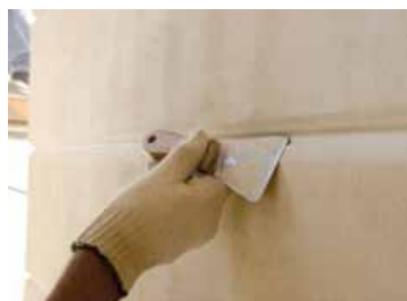
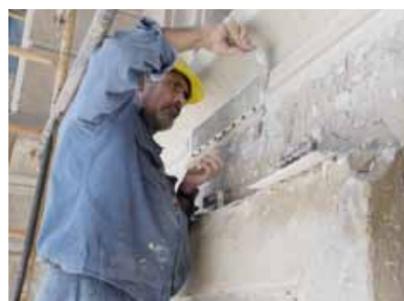
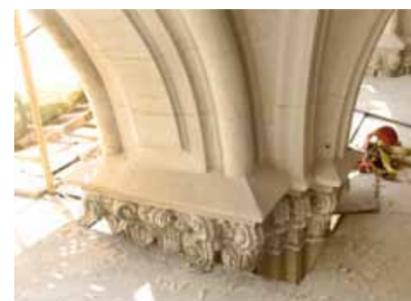
Diferentes procedimientos aplicados durante la intervención de las fachadas.

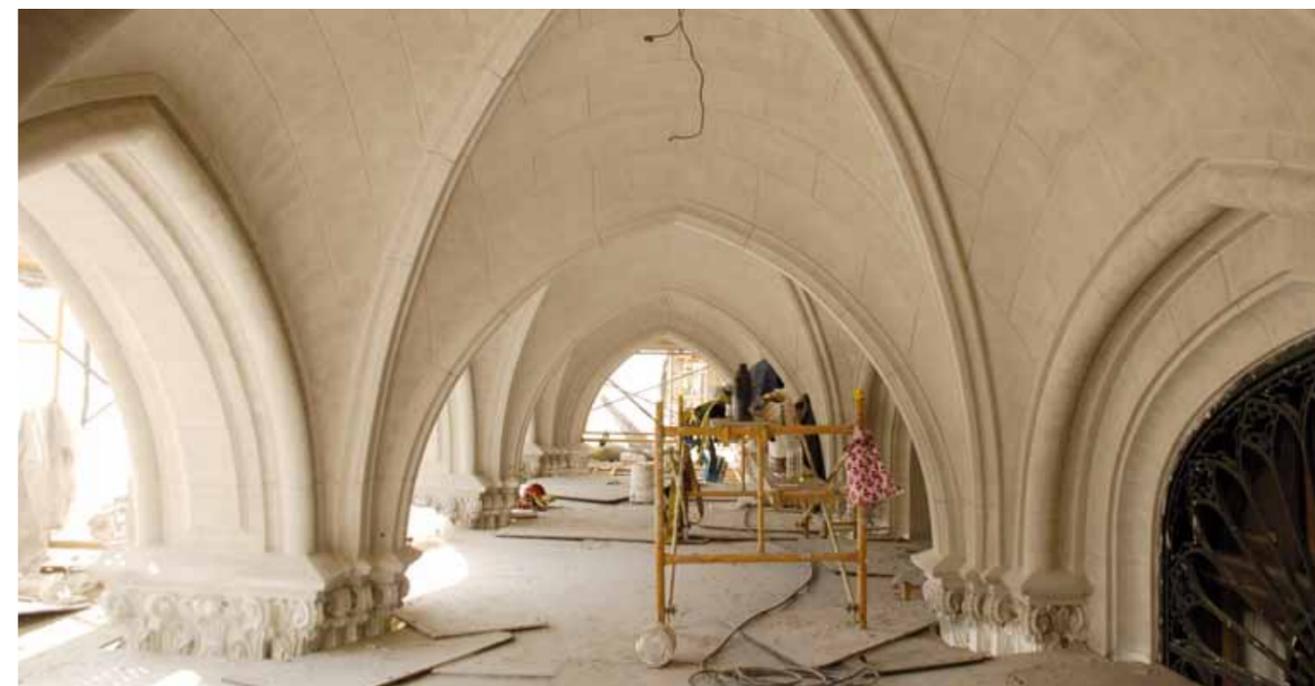
Vista de las cúpulas del acceso de Paseo Colón 922 durante los trabajos.

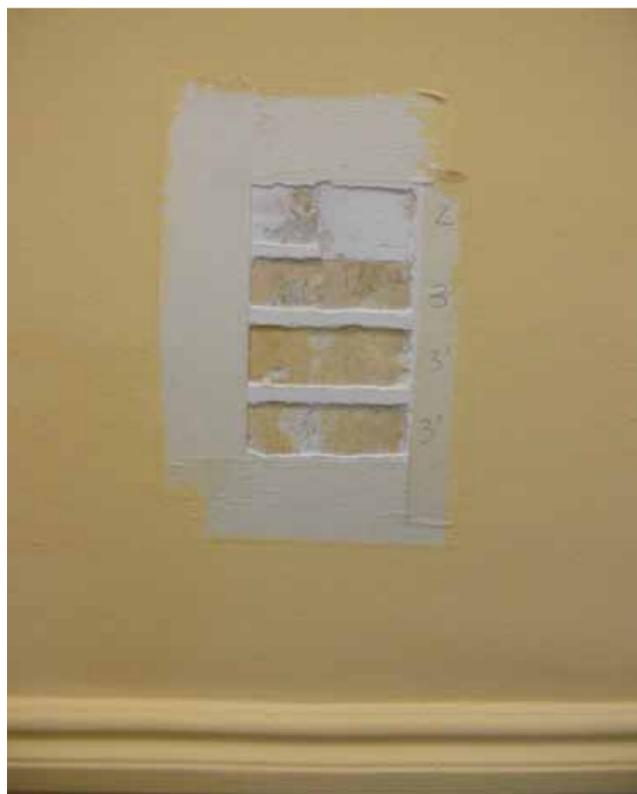
Uno de los cateos realizados en los pasillos del edificio de Paseo Colón 982, para determinar los colores con que se repintan los muros. Dicho color es el que se observa en el perímetro del cateo.

en desuso, se han reemplazado solados y se repintaron los muros, de acuerdo al color primigenio encontrado en los cateos realizados. En relación a los solados, cabe citar que buena parte de los “calcáneos” originales habían sido reemplazados o tapados con goma o alfombra, tal como ocurrió en el corredor del primer piso del edificio más antiguo. Allí, en función del material fotográfico y de los restos encontrados al quitar los revestimientos, se decidió reponer la totalidad de las baldosas empleando réplicas de las originales. También se han intervenido los núcleos de circulación vertical.

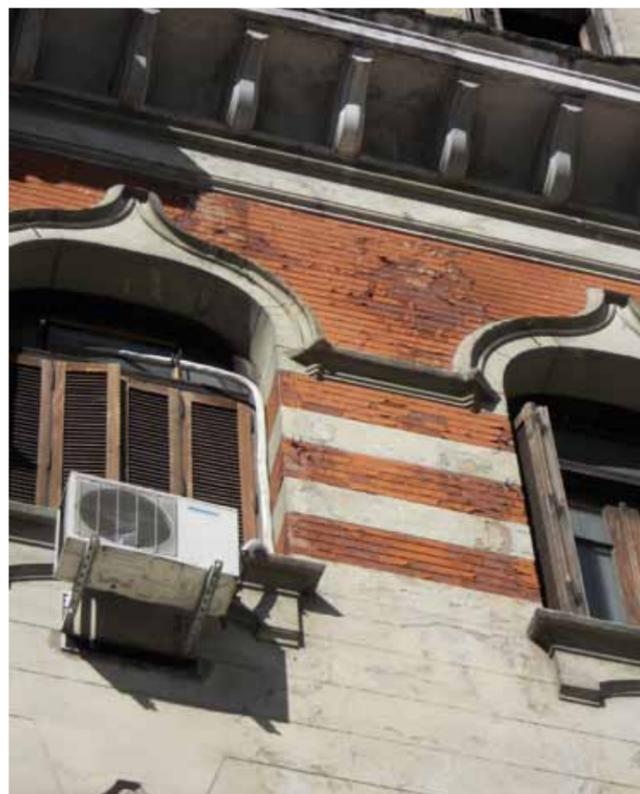
Detalle de la fachada exterior donde se observa el estado de los paramentos, los faltantes en el borde de la cornisa y el impacto de los equipos de aire acondicionado.

En este escenario se presentaban dos opciones: volver a pintar sobre una superficie inestable con sectores desprendidos que, además, ocultaba al paramento original o retirar las gruesas capas de recubrimientos modernos y aplicar un revestimiento nuevo que diera una adecuada terminación a la superficie.

Fue así que luego de diferentes consultas se acordó con las autoridades del Ministerio y la Comisión Nacional de Museos y de Monumentos y Lugares Históricos, que con el objetivo de recuperar el aspecto original de los edificios se retirarían los recubrimientos modernos, devolviendo a los edificios su aspecto original a partir de la aplicación de un nuevo revestimiento símil piedra que respeta los colores y texturas de los originales. Esto de los colores, es porque en parte de los frentes se aplicó un símil rojo con el que se imita la forma y el color de los ladrillos.

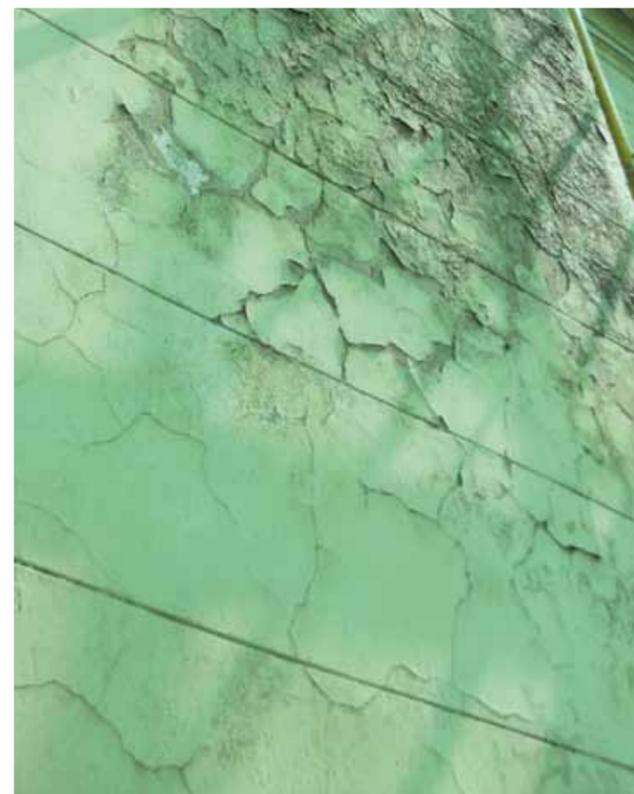
tes habían sido limpiados agresivamente, vueltos a revocar con una suerte de enduido de cemento y reiteradamente pintadas con diferentes recubrimientos, perdiéndose su autenticidad. Entonces se probaron diferentes procedimientos con el fin de despejar los paramentos, observándose que cuando se lograba retirar la totalidad de los recubrimientos, quedaba expuesto el símil piedra original erosionado, disgregado y fisurado.

Detalle de la fachada del edificio de Paseo Colón 982 mostrando los desprendimientos de las capas de recubrimiento aplicadas sobre el símil piedra original.

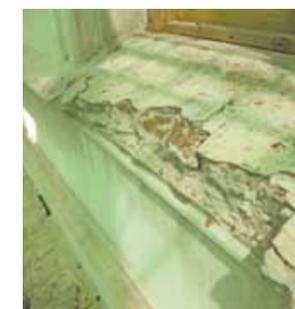
Estado de un antepecho de la fachada exterior del edificio de Paseo Colón 982.

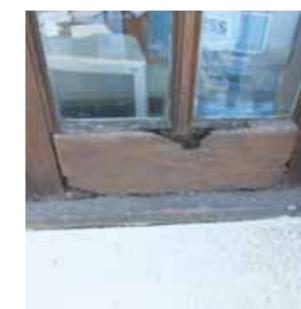
Detalle de una ventana mostrando la putrefacción de parte de sus elementos.

desafío de las fachadas”). Para ello, además de los trabajos de remoción de los revestimientos modernos aplicados sobre el símil primigenio, entre otros elementos se están restaurando las ventanas y celosías de madera, las rejas y puertas metálicas, la mansarda con sus pizarras, zinguerías y remates de PRFV y los escudos y placas esmaltados.

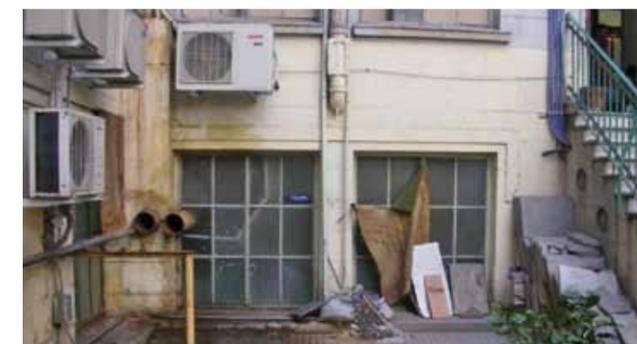
El Patio de Paseo Colón 922 al comenzar los trabajos.

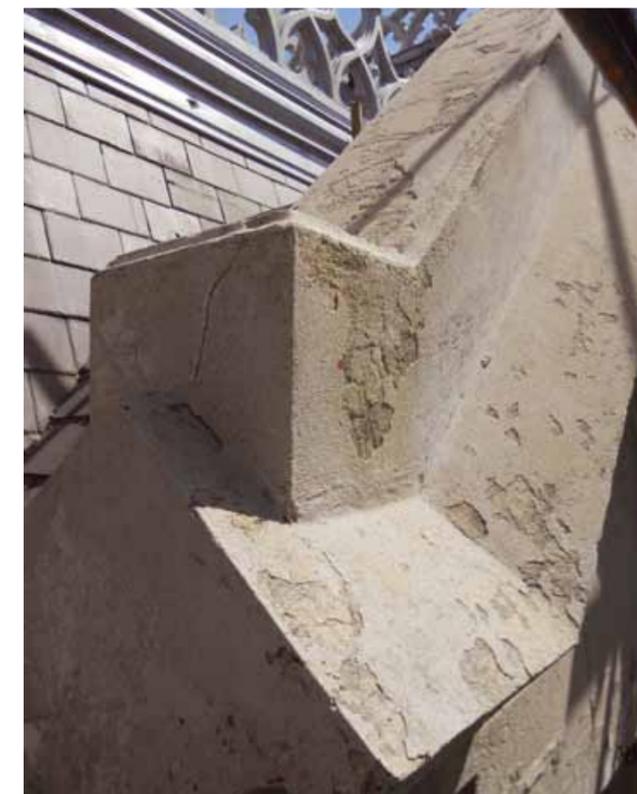
Uno de los frentes de la fachada exterior Norte del edificio de Paseo Colón 982. Se observa el enduido cementicio que, aplicado sobre el símil piedra original erosionado, se encuentra parcialmente desprendido.

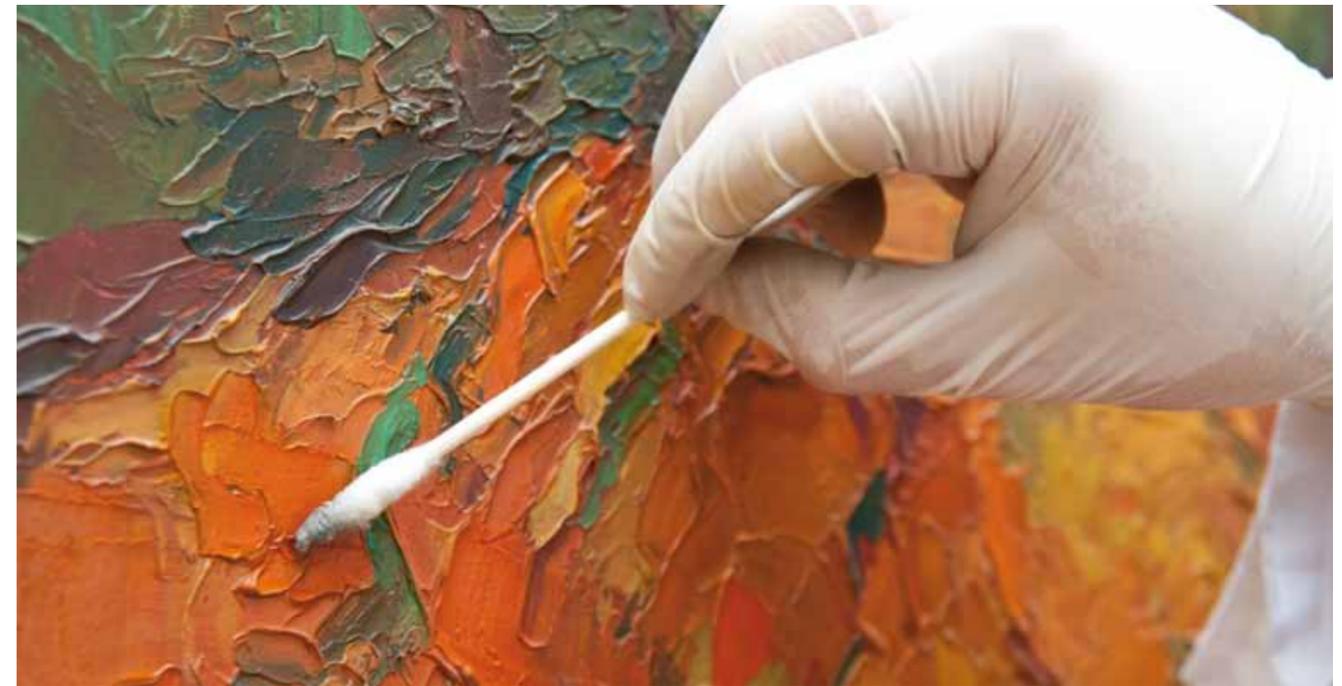
Detalle de limpieza sobre óleo "Ausencia" de Rizzo.

A un año de su creación se están desarrollando las primeras acciones sobre el acervo cultural del Ministerio. Estas acciones, denominadas indirectas refieren a establecer el estado de conservación de las obras, la realización de mediciones medioambientales para acordar los posibles riesgos en la exhibición, y desarrollar a posteriori políticas de conservación preventiva que reducirán y retardarán los deterioros de dichas obras.
